Solartechnik Stiens setzt FLIR Wärmebildkameras für die Qualitätskontrolle seiner Solarmodule ein

'Wir haben mehrere Lieferanten verglichen, und FLIR war der Gewinner'

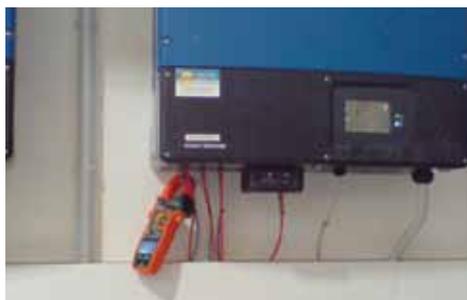
Diese Wechselrichter wandeln den Gleichstrom der Solarmodule in Wechselstrom um.

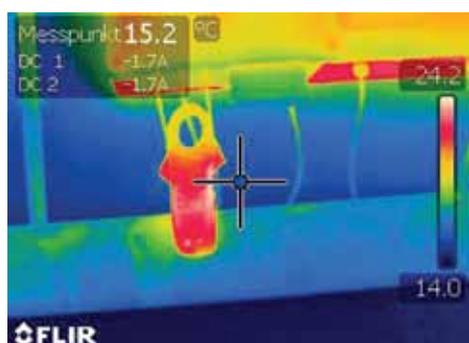
Mit der FLIR MeterLink-Technologie lassen sich die vom Zangenmessgerät erfassten Messdaten via Bluetooth übertragen und mit dem Wärmebild verknüpfen.

Wärmebildkamera hat Solartechnik Stiens auch ein Extech-Zangenmessgerät erworben, da dieses über eine MeterLink-Verbindung mit der FLIR T335 verbunden werden kann. Die FLIR MeterLink-Technologie vereinfacht die Arbeit bei elektrischen oder Gebäudeinspektionen, denn mit ihrer Hilfe lassen sich die Messdaten des Zangenmessgeräts via Bluetooth an die FLIR Wärmebildkamera übertragen. Das spart Zeit und beseitigt das Risiko fehlerhafter Aufzeichnungen oder Notizen. "Bevor wir die FLIR T335 Wärmebildkamera via MeterLink mit der Stromzange verbinden konnten, mussten wir die abgelesenen Messwerte von Hand in einem Heft notieren. Mit FLIR MeterLink fließt diese Information automatisch in unseren Bericht ein."

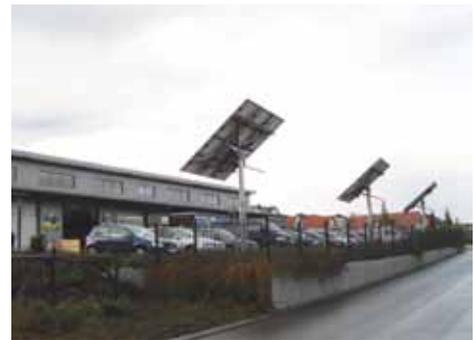
Diese auf Masten montierten Solarmodule lassen sich von hinten untersuchen, um Reflexionen zu minimieren.

auf dem Parkplatz von Solartechnik Stiens, die auf Masten montiert sind, können Aufnahmen mit einer Wärmebildkamera von der Rückseite des PV-Moduls gemacht werden. Die Rückseite des Moduls reflektiert die Wärmestrahlung nicht so stark, daher lässt sich die Temperatur des PV-Moduls exakter messen."

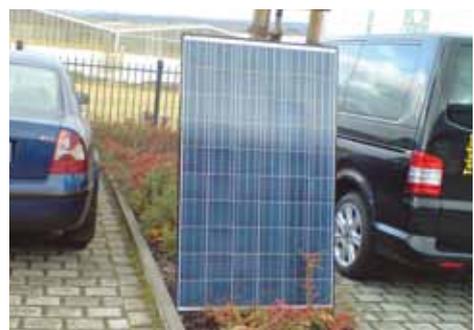
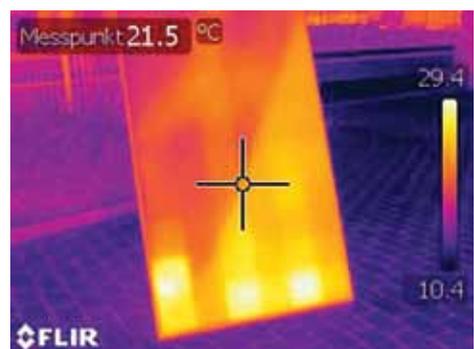
Ein Test mit einem Solarmodul auf dem Parkplatz von Solartechnik Stiens zeigt, dass die heißen Stellen sogar von vorne mühelos auf dem Wärmebild zu erkennen sind.

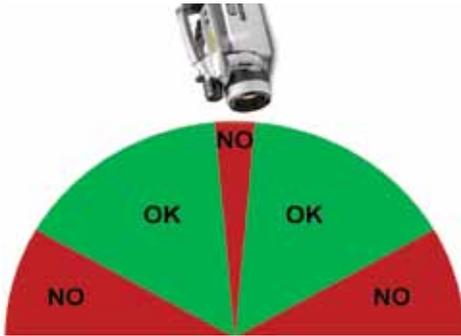
Empfohlener (grün) bzw. ungünstiger (rot) Betrachtungswinkel bei thermografischen Untersuchungen.

Nach Angaben von FLIR Vertriebsmanager Michael Mendes sollte der Betrachtungswinkel sorgfältig gewählt werden, so dass eine Fehlinterpretation der Wärmebilder ausgeschlossen ist. Dazu könnte es nämlich durch die von umliegenden Objekten abgestrahlte Wärme kommen, welche im Glas reflektiert wird. "Das beste Ergebnis würde bei rechtwinkliger Ausrichtung der Wärmebildkamera zum Solarmodul erzielt, denn der Emissionsgrad ist dann am höchsten und nimmt mit größer werdendem Winkel ab. In diesem Fall könnten jedoch die Reflexionen der Kamera und der Bediener selbst im Wärmebild zu sehen sein. Daher stellt ein Betrachtungswinkel von 5 bis 60° (wobei 0° rechtwinklig ist) einen guten Kompromiss dar."

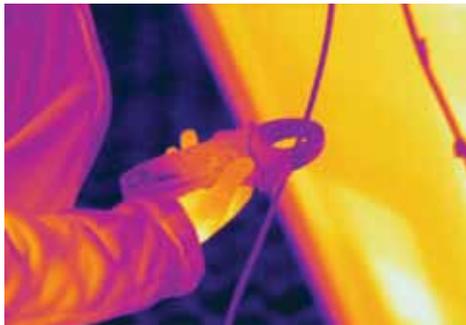
Die vom Modul produzierte Strommenge kann recht einfach mit dem Zangenmessgerät ermittelt werden. Die Messdaten werden mithilfe der FLIR MeterLink-Technologie mit dem Wärmebild verknüpft.

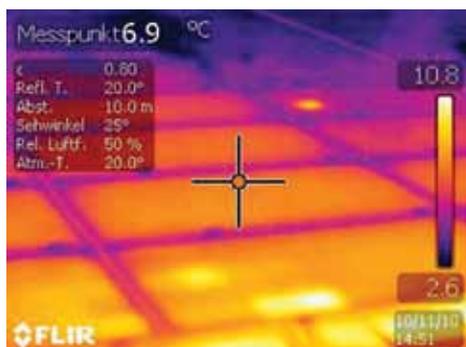
Mittels der Bild-im-Bild-Funktion kann der Bediener das Wärmebild direkt über das entsprechende Realbild legen. Er kann per Tastendruck Wärmebilder einfach innerhalb des Realbilds bewegen sowie ihre Größe und Form verändern.

Mit diesen beiden Funktionen der FLIR T335 lassen sich problemlos aussagekräftige Berichte erstellen und Bilder von möglichen Defekten an Kollegen oder Kunden weiterleiten. Mittels der Bild-im-Bild-Funktion kann der Bediener das Wärmebild direkt über das entsprechende Tageslichtbild legen, das mit der in die T335 integrierten 3,1 Megapixel Digitalkamera aufgenommen wurde. Diese Funktion kombiniert per Knopfdruck die Vorteile des Infrarotbilds mit denen des Realbilds. Der Bediener kann Wärmebilder einfach innerhalb des Tageslichtbilds bewegen sowie ihre Größe und Form verändern.

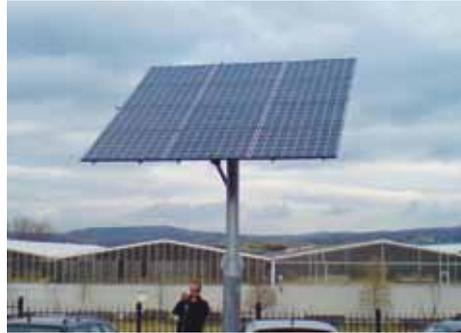
Die heißen Stellen auf diesem Wärmebild, das von der Vorderseite des Solarmoduls aufgenommen wurde, könnten ein Anzeichen dafür sein, dass eine Vielzahl von Zellen ineffizient arbeitet.

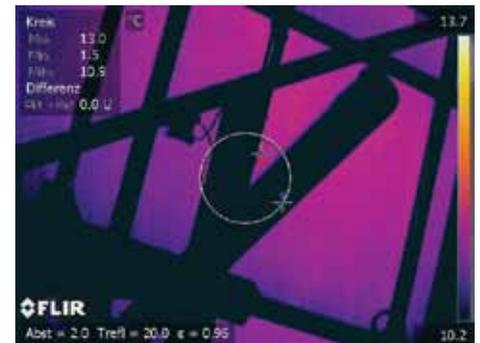
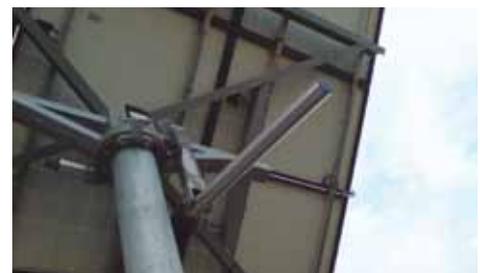
Die Untersuchung von der Rückseite zeigt keine heißen Stellen; die heißen Stellen in dem vorhergehenden Wärmebild, das von vorne aufgenommen wurde, waren durch Reflexionen bedingt.

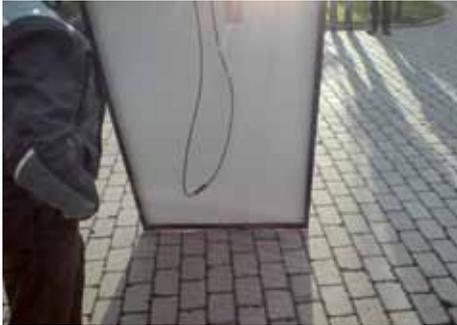
Diese von der Rückseite desselben Solarmoduls aufgenommenen Bilder zeigen deutlich weniger Reflexionen als die Aufnahmen von vorne und lassen dadurch wesentlich exaktere Temperaturmessungen zu.

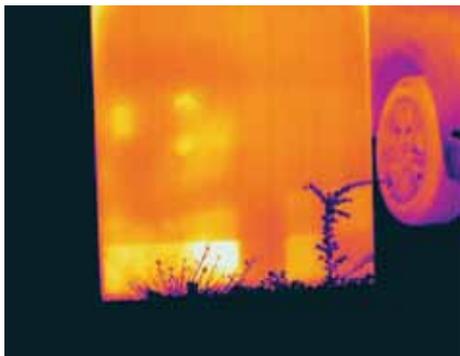
Diese heißen Stellen scheinen auf ineffiziente Solarzellen hinzuweisen, eine nähere Untersuchung zeigt jedoch, dass mehrere dieser Stellen durch die reflektierte Wärme der vor dem Modul stehenden Personen entstanden sind.

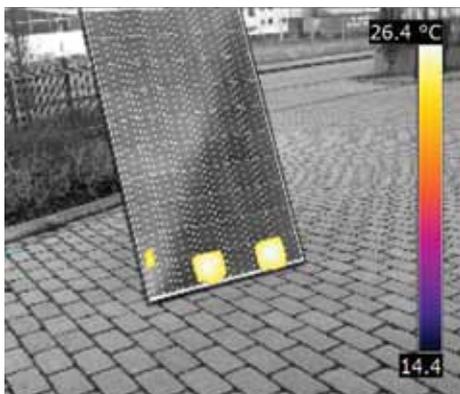
In dieser Thermal Fusion Aufnahme werden nur die heißen Stellen auf dem Wärmebild gezeigt.

Bei der FLIR Fusion-Technologie geht die Integration von Tageslichtbild und Wärmebild noch einen Schritt weiter. Mit ihr lassen sich bestimmte Temperaturbereiche des Wärmebilds über das Realbild legen, beispielsweise so, dass nur die heißen Stellen angezeigt werden.

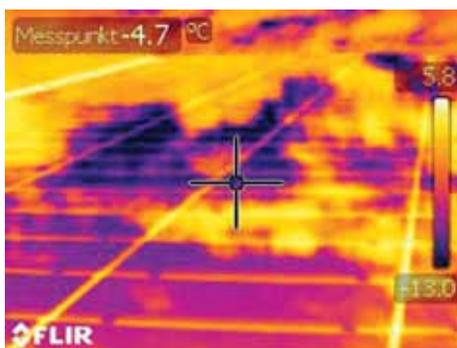
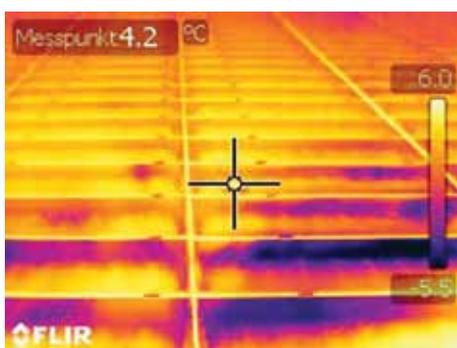
Dieses Wärmebild zeigt deutlich, dass Reflexionen bei der Inspektion von Solarmodulen ein Problem darstellen können: Die Wärmebildkamera nimmt das reflektierte Wärmebild der Wolke auf, anstatt die Temperatur des Moduls zu messen.
